SCHLOSS PHILIPPSRUHE IN HANAU-KESSELSTADT RESTAURATORISCHE SPURENSUCHE: HISTORISCHE GESTALTUNGSPHASEN DER SCHLOSS- FASSADEN IM SPIEGEL DES ZEITGESCHMACKS

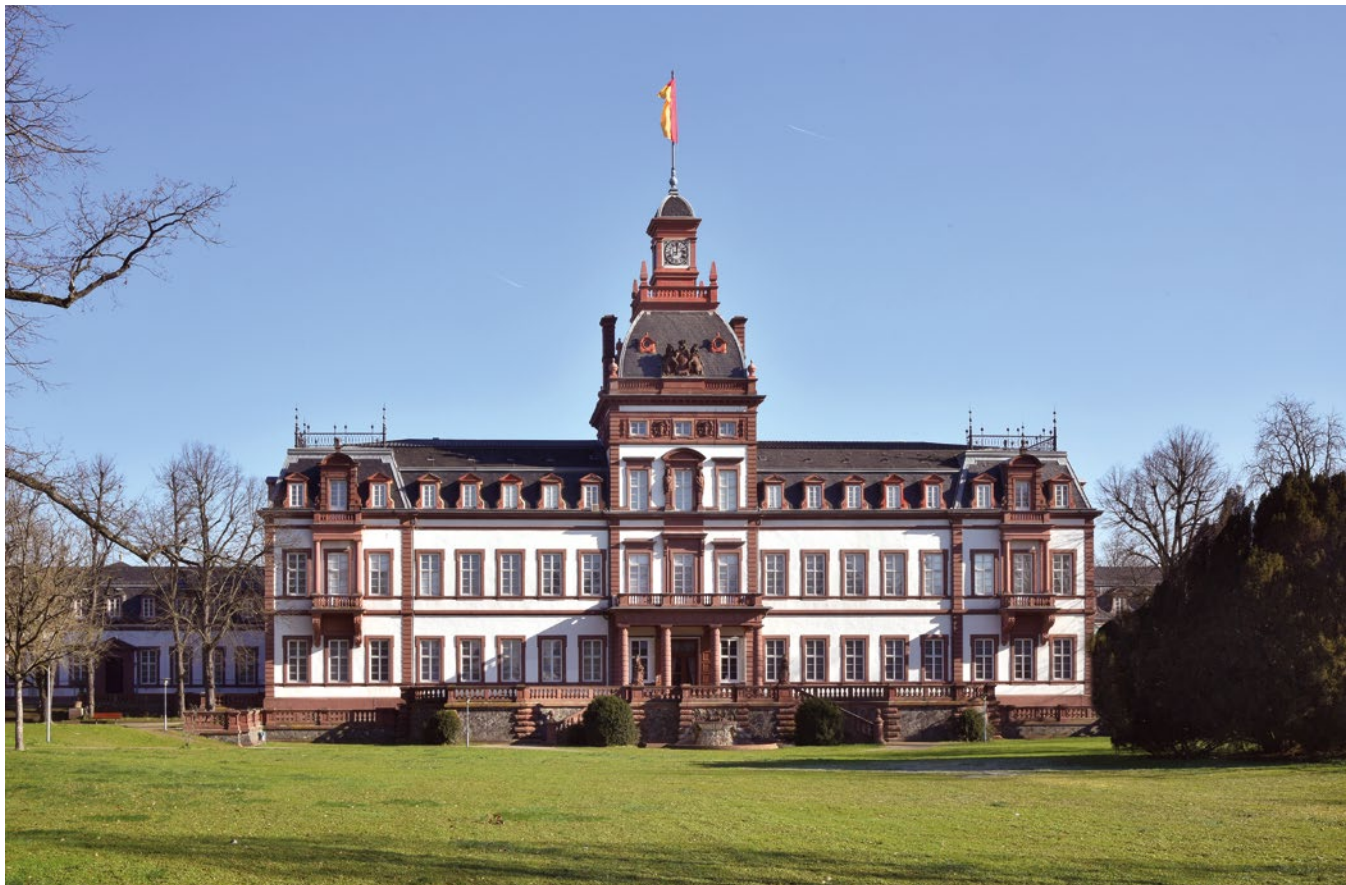
Abb.1:
Schloss Philippsruhe,
Gesamtansicht, 2023
Foto: Ch. Krienke, LfDH

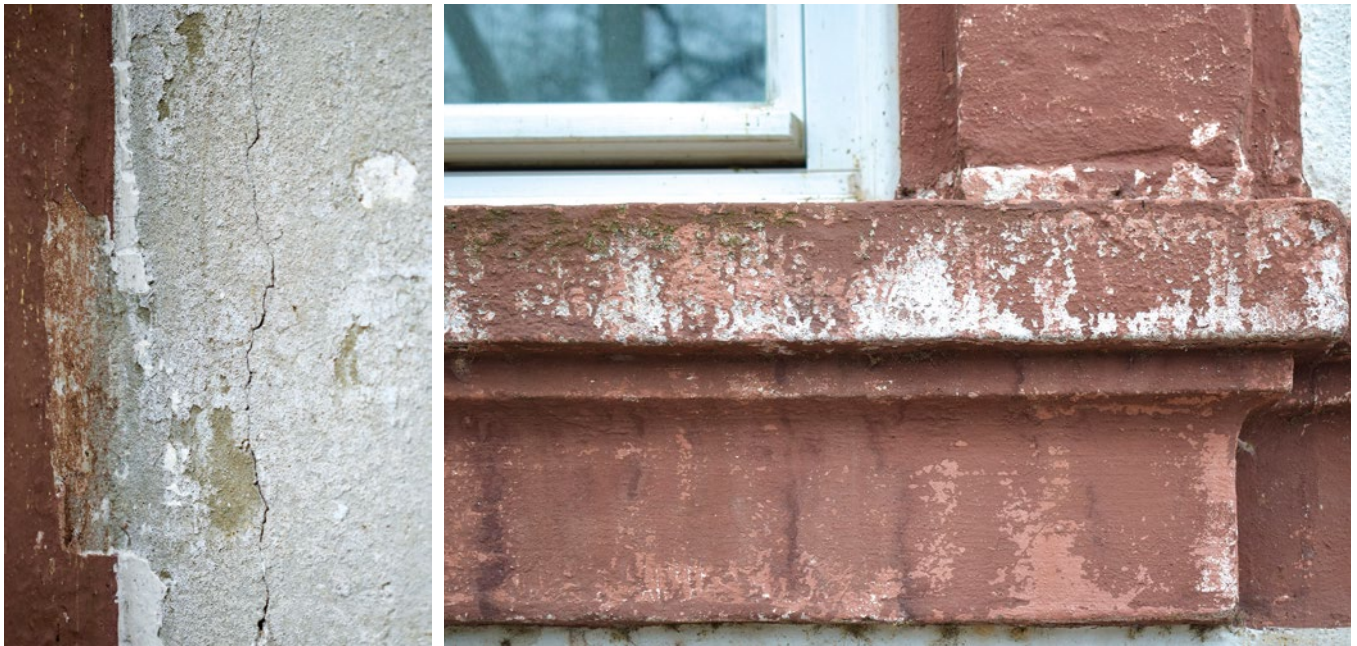
Abb. 2:
Unter der historischen Farbfassung findet sich vielfach eine grünliche Fassung, die mit der klassizistischen Umgestaltung in Verbindung gebracht werden kann.
Foto: H. Zimmermann, LfDH

Abb. 3:
Die Sandsteinelemente der Fassaden zeigen verschiedene Farbschichten, insbes. die weiße Ölfarbe des klassizistischen Umbaus.
Foto: H. Zimmermann, LfDH

Für den klassizistischen Umbau wird in einem Kostenvoranschlag aus dem Jahr 1827 ein heller, grünlich grauer bzw. lindgrüner Ölfarbanstrich beschrieben. An einigen Stellen entlang der Fassaden zeigten sich grünliche Farbreste (Abb. 2), die noch nicht abschlie-

Unkomplizierter gestaltete sich die Zuordnung des weißen Ölfarbanstrichs auf den Sandsteinen: Aus dem Kostenvoranschlag geht hervor, dass alle Sandsteine inklusive der Gesimse, Fenstereinfassungen und Lisenen in einer weißen Ölfarbe angestrichen werden sollten. Diese Farbgebung ist heute mit dem bloßen Auge durch diverse Farbabplatzungen entlang der Schlossfassaden erkennbar (Abb. 3). Ergänzt wurde die eigenwillige neue Farbgestaltung durch neue Türen und Fenster, die ebenfalls in den Kostenvoranschlägen nachweisbar und teilweise bis heute erhalten geblieben sind (Abb. 4). Die braunen Eichentüren waren lediglich geölt, die neuen Fenster hingegen erhielten einen gebrochenen weißen Ölfarbanstrich. Schriftlichen Überlieferungen zufolge waren die Fensterläden grün gefasst, die heute allerdings nicht mehr erhalten sind.

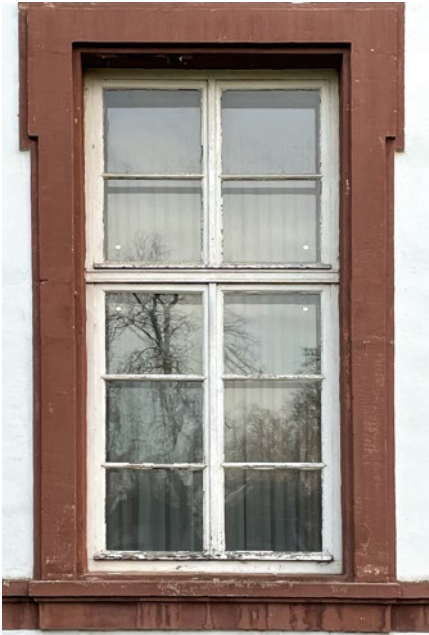
Abb. 4: Klassizistische Fenster mit gekehltem Kämpferprofil

Mehr als ein Dutzend dieser Fenster haben sich erhalten.

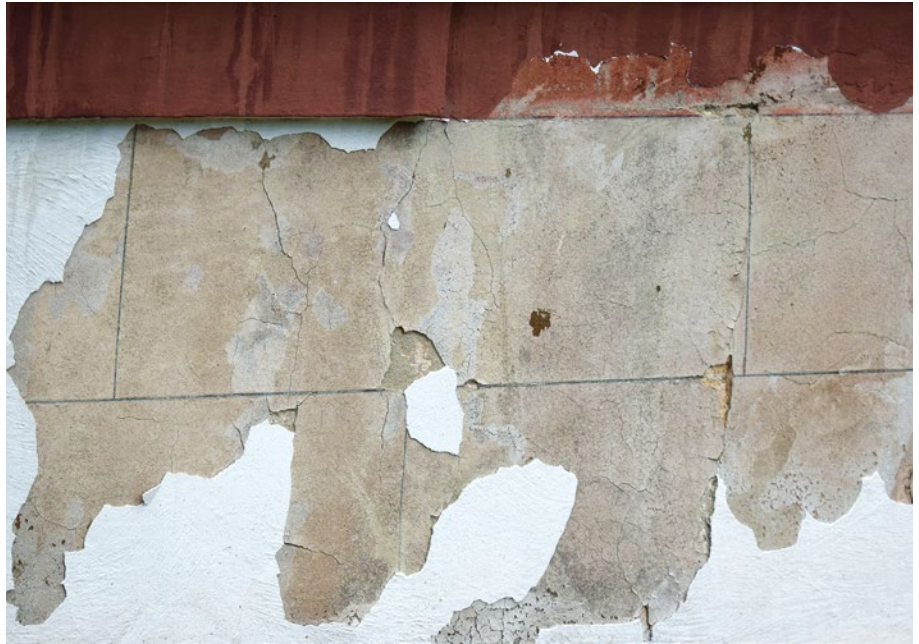
Abb. 5: Unterhalb der Fenster zeigt sich der gräuliche Putz mit der aufgemalten Quadratur der historistischen Umgestaltungsphase.

stalterischen Entscheidungen ein, wie bereits Kurfürst Wilhelm II. vor ihm. So war es Friedrich Wilhelm, der sich für den Auftrag einer grauen und gesandeten Ölfarbe auf den Fassaden entschied, über die zur Imitation von Sandstein mit einem Graphitstift ein Quadernetz gelegt wurde. Da die Ölfarbe zu diesem Zeitpunkt noch nicht getrocknet war, wirken die dünnen Fugenstriche reliefiert, wodurch die Quaderoptik verstärkt wird. Diese Fassadenfassung konnte nun großflächig nachgewiesen werden (Abb. 5). Die weiß gefassten Sandsteine bekamen im Rahmen der Maßnahme eine sandsteinrote Ölfassung, alle neu verwendeten Sandsteine blieben steinsichtig. Andere Gestaltungselemente dieser Phase lassen hingegen noch Fragen offen: Eine detaillierte Untersuchung der Fensterrahmen steht noch aus, erste Befunde deuten allerdings auf eine dunkle Fassung hin. Auf den Türen aus Eichenholz konnten braune Anstriche nachgewiesen werden. Da die Fensterläden nicht mehr überliefert sind, ist eine Aussage zur Farbigkeit nicht abschließend zu klären. Kolorierte historische Ansichtskarten zeigen sowohl braune als auch grüne Fensterläden. Unklar ist, wann die Fassaden nach dieser Umgestaltung wieder weiß angestrichen wurden. Historische Aufnahmen lassen vermuten, dass dies möglicherweise bereits um das Jahr 1915, spätestens aber in den 1950er-Jahren geschah.
